أجزاء ومقتطفات...

ESP_028269_1755

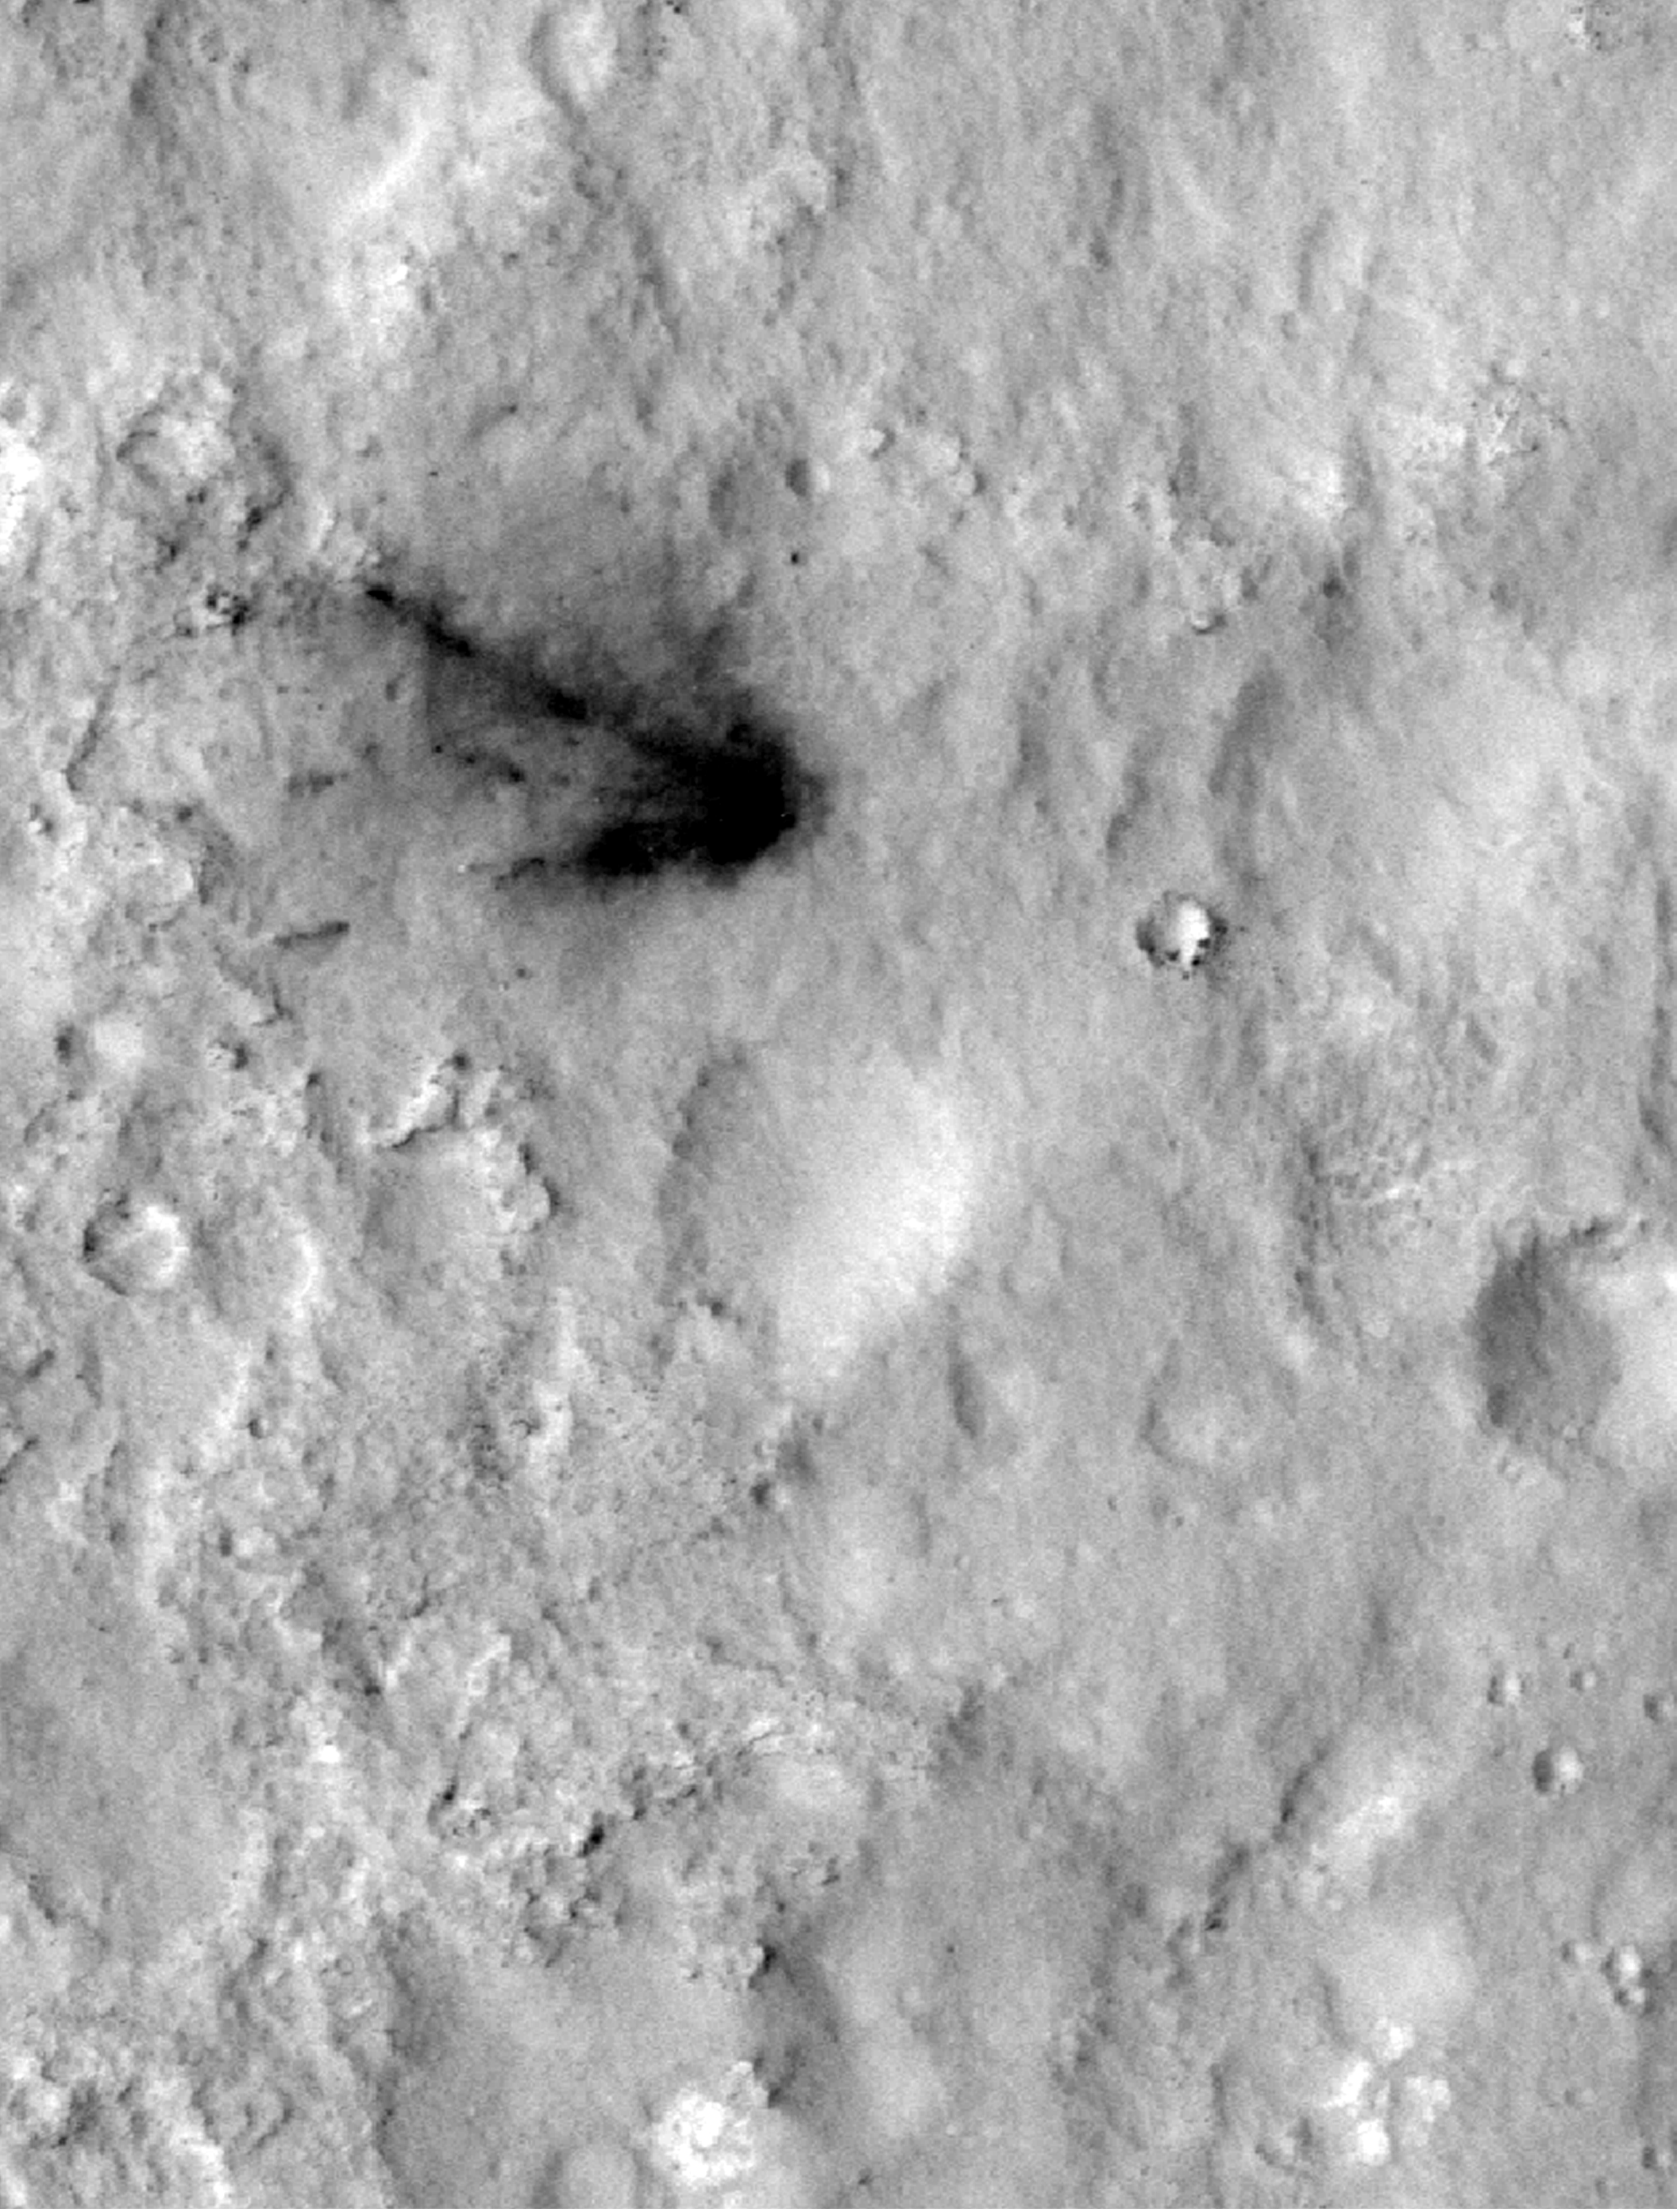
هذه المنصة أو الونش الطائر مالت بمقدار ٤٥ درجة وأخذت في الطيران بعيداً حتى نفذ وقودها وإرتطمت بالسطح. الجزء الموضّح من الصورة هنا يبيّن موقع إرتطام المنصة بالسطح. وحيث أنّ المنصة كانت تطير من إتجاه الشمال غرب قبل أرتطامها بالأرض، فإنّ الإرتطام نفسه أزاح الكثير من الغبار الفاتح اللون في هذا الإتجاه مظهراً الطبقة الصخرية الداكنة القابضة تحت الغبار. من الواضح أنّ هذا الإرتطام كان عنيفاً!
