Traces de Curiosity et débris du module de descente ESP_028678_1755

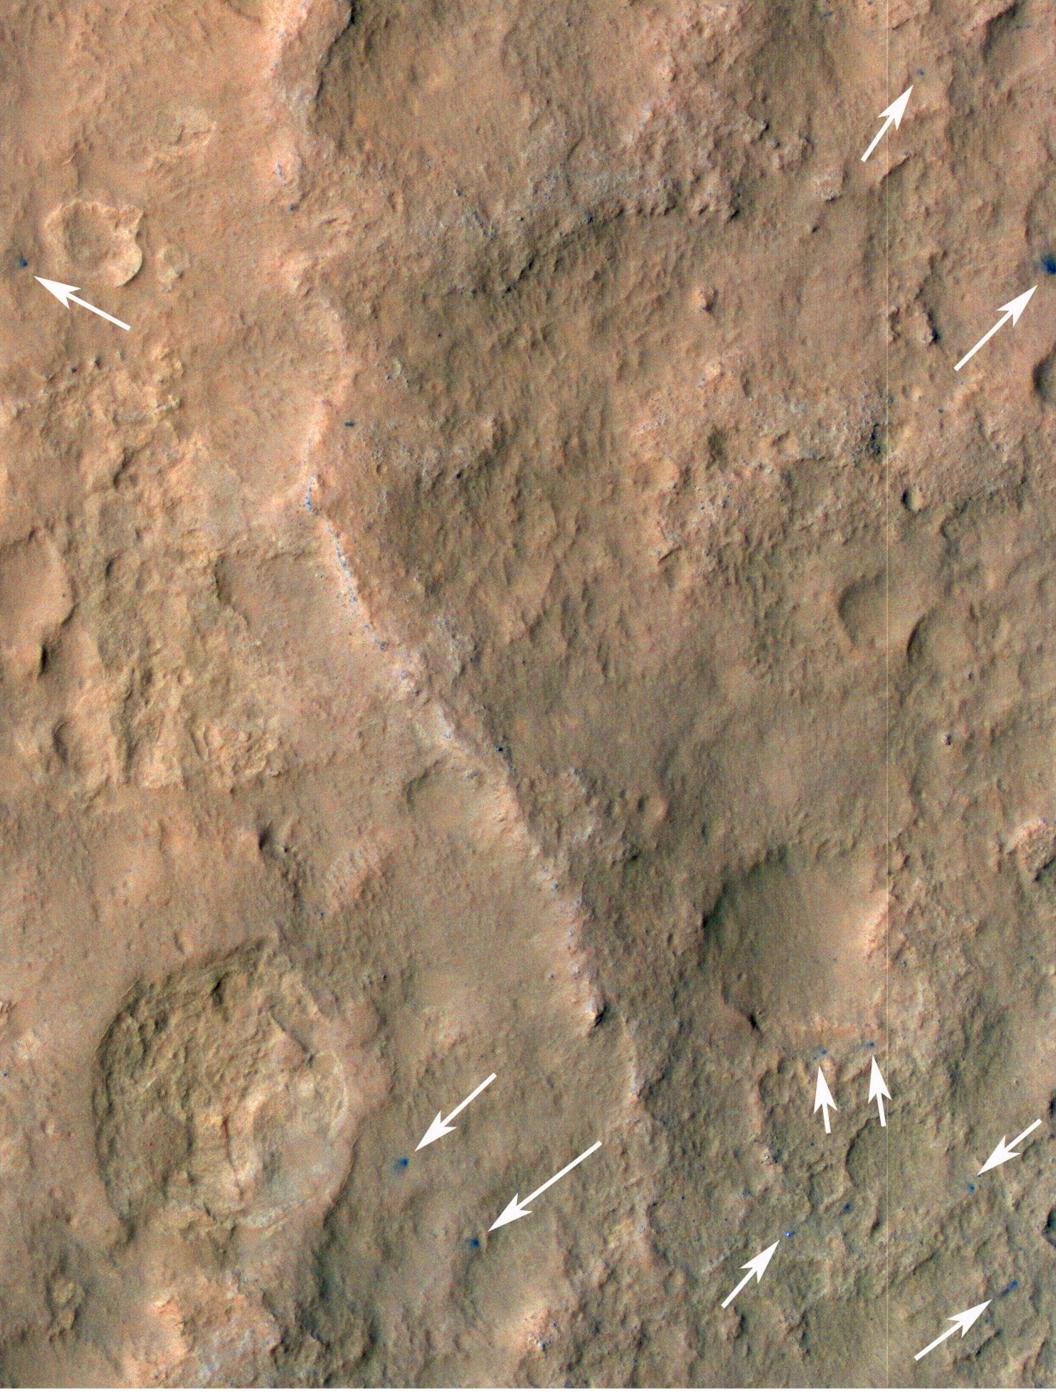
Ceci est une nouvelle image HIRISE en couleur acquise pour fournir une couverture plus large de la région d'atterrissage dans la bande étroite de couleur.

Après avoir doucement posé le rover à la surface, le module de descente a été programmé pour s'éloigner et se crasher à une distance de sécurité, pour s'assurer que le site d'atterrissage ne soit pas contaminé par du carburant. Les débris de ce crash créèrent alors des impacts secondaires, qui sont noirs et relativement bleus car ils ont perturbé la poussière brillante recouvrant la surface.
