HIRISE

HIGH RESOLUTION IMAGING
SCIENCE EXPERIMENT

Le module d'atterrissage Spirit et le cratère Bonneville en couleurs

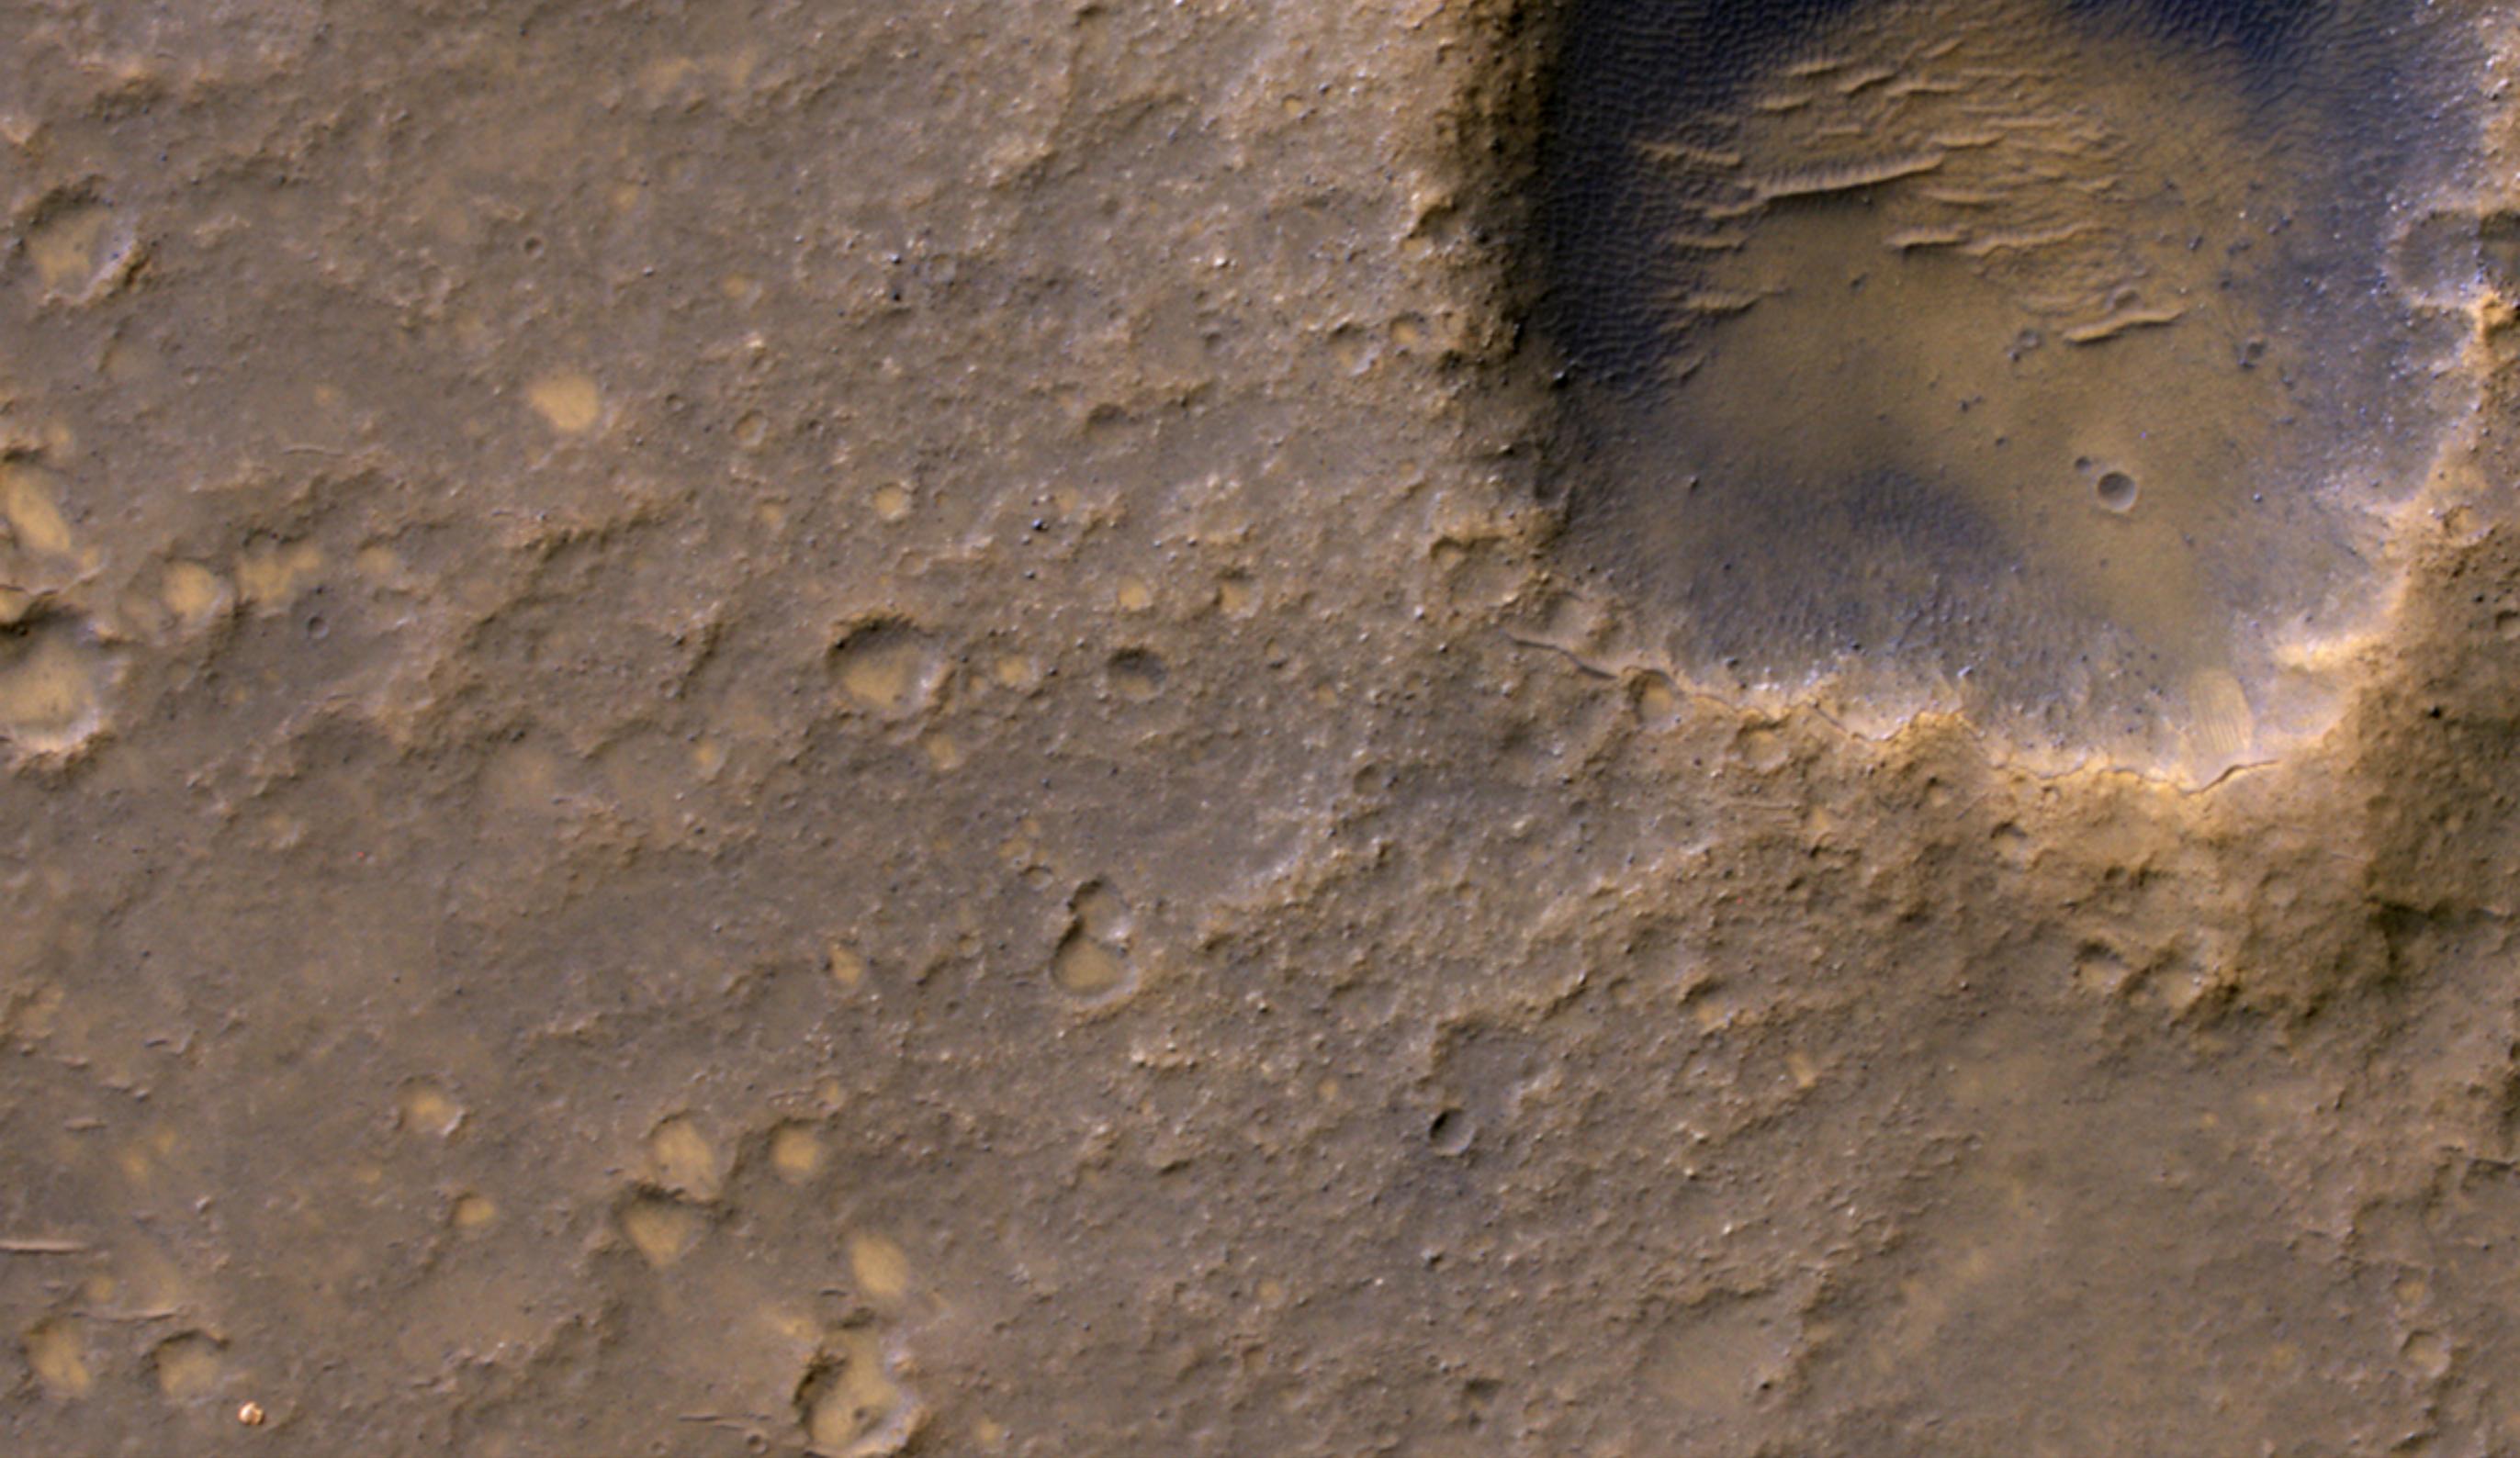
uahirise.org/fr/ESP_025815_1655

HiRISE n'avait encore jamais produit d'image du module d'atterrissage du rover Spirit, [sur la paroi ouest du cratère Bonneville](#). Le module est encore brillant, mais de couleur rougeâtre, probablement due à une couche de poussière (en bas à gauche de l'image partielle).
